Analyse  
Tomographique

**ELLEXA**  
Gestion des arbres d'ornement

Adresse Avenue de Lavaux 28

Essence: Cedrus atlantica glauca

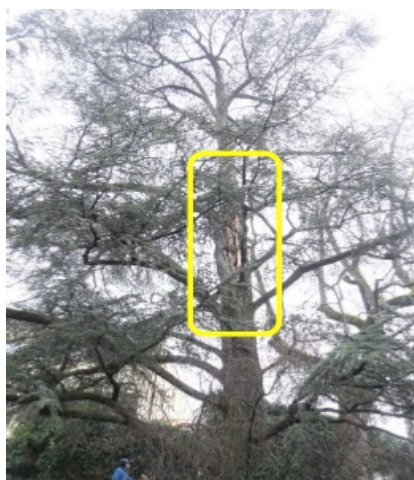
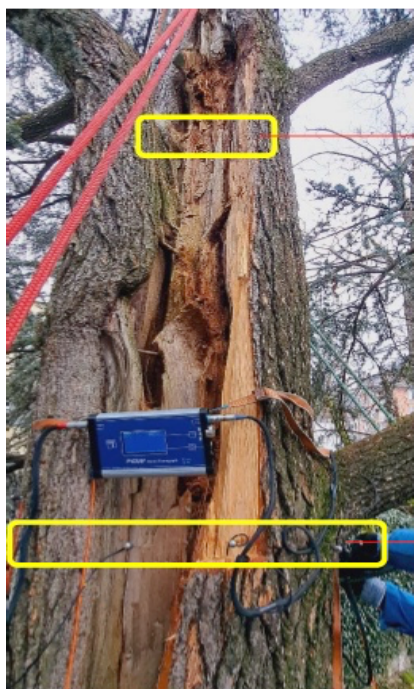
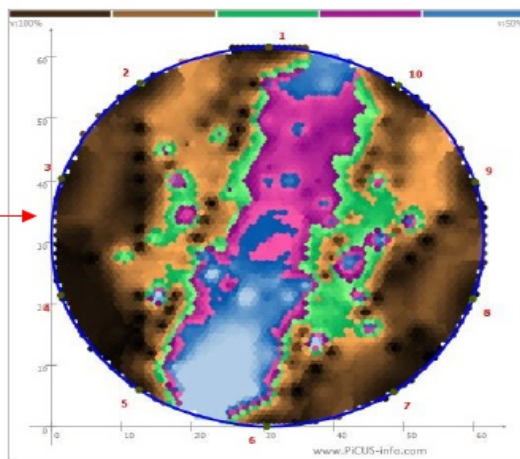
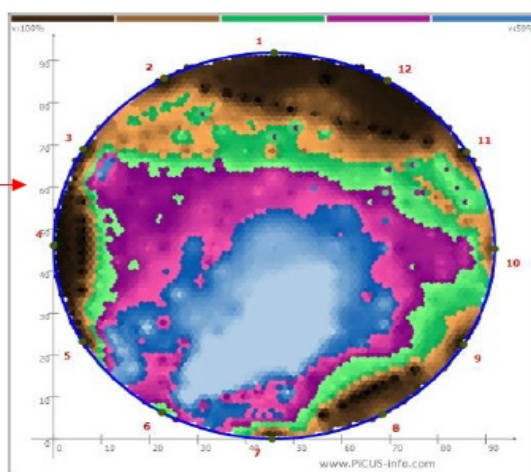
Tomographie: Etude du fût central

**Commentaires tomographiques:**

En brun-beige, du bois dense en périphérie. En vert, du bois de transition. En violet, dégradation secondaire. En bleu, dégradation excentrée primaire importante.

Au vu de la dégradation bien visible par les deux mesures, nous préconisons en vue de l'implantation du sujet analysé et en vue de la sécurité des biens et des personnes, le remplacement de cette plante par une plantation de compensation.

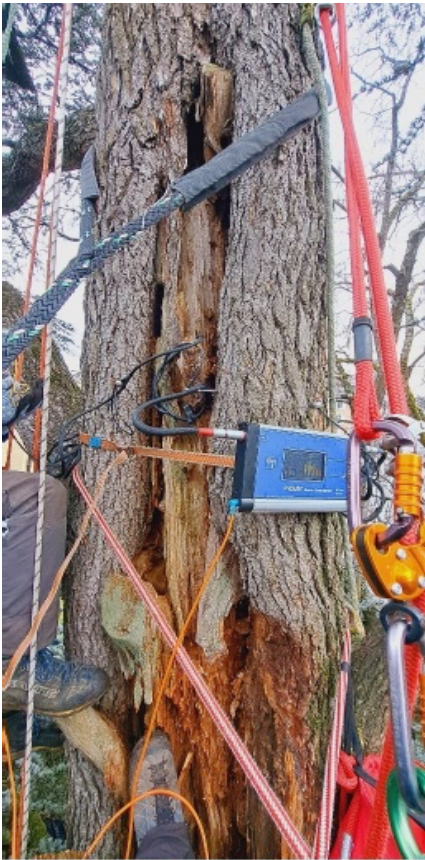
colonnes longitudinales

La déchirure est présente sur env. 250cm. Une ancienne est présente dans la partie supérieure de la déchirure, bois interne fortement nécrosé, plusieurs déformations corticales longitudinales en périphérie de la dégradation. Cela indique du bois de tension en activité, sa formation s'est mise en place suite aux fortes contraintes.
