Analyse  
Tomographique

**ELLEXA**  
Gestion des arbres d'ornement

Adresse Avenue de Lavaux 28

Essence: Cedrus atlantica glauca

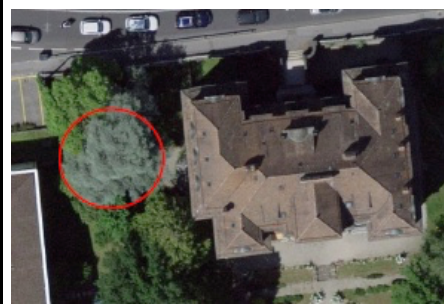
Hauteur: 15m

Diamètre: 72cm

La déchirure est présente sur env. 250cm. Une ancienne est présente dans la partie supérieure de la déchirure, bois interne fortement nécrosé, plusieurs déformations corticales longitudinales en périphérie de la dégradation. Cela indique du bois de tension en activité, sa formation s'est mise en place suite aux fortes contraintes.

Risque mécanique: Majeur

Au vu de la dégradation bien visible par les deux mesures, nous préconisons en vue de l'implantation du sujet analysé et en vue de la sécurité des biens et des personnes, le remplacement de cette plante par une plantation de compensation.
